Disfunzione acuta di una bioprotesi Liotta in sede mitralica a otto anni dall'impianto

Paolo Ius, Claudio Biffis*, Carlo Valfré

U.O. di Cardiocirurgia, Dipartimento Cardiovascolare, *Dipartimento di Radiologia, Ospedale Regionale S. Maria dei Battuti, Treviso

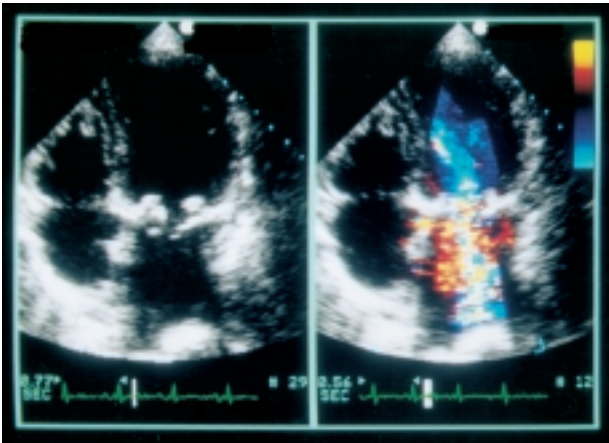
rante. All'ascoltazione vi era un primo tono ridotto, un secondo tono normale, un soffio sistolico puntale 5/6 irradiato alla spalla sinistra, un breve soffio protodiastolico su Erb e rantoli diffusi polmonari. La radiografia del torace evidenziava il tipico quadro a vetro smerigliato dell'edema polmonare alveolare. L'ecocardiogramma mostrava insufficienza massiva della protesi mitralica per lacerazione di due dei lembi protesici che prolassavano ampiamente all'interno dell'atrio sinistro. I margini liberi dei lembi lacerati presentavano ciascuno una piccola area molto ecoriflettente che venne interpretata come una deposizione calcifica (Fig. 1). Era presente inoltre un'insufficienza aortica lieve, un ventricolo sinistro di normali dimensioni e cinetica (diametro telediastolico 50 mm, diametro telesistolico 29 mm, frazione di eiezione 73%) e una lieve insufficienza tricuspide con pressione sistolica polmonare stimata di 56 mmHg.

Figura 1. Ecocardiografia transtoracica, proiezione 4 camere apicale, che mostra due minute calcificazioni dei lembi valvolari, prolassanti in atrio sinistro, con insufficienza severa della protesi.

La paziente venne sottoposta a intervento cardiocirurgico d'urgenza, la protesi malfunzionante venne rimossa e sostituita con una bioprotesi Hancock II 27 mm. La paziente rimase sempre apiretica e gli esami emocoloriali seriati risultarono sempre

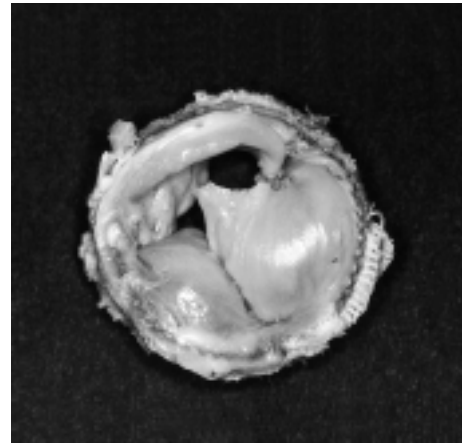
Figura 2. Espianto chirurgico della bioprotesi Liotta impiantata in sede mitralica con lacerazione delle cuspidi destra e sinistra a livello della commissura interposta.

L'esame macroscopico della bioprotesi confermò che la disfunzione era dovuta a un'insufficienza severa conseguente ad una lacerazione della cuspidi destra e di quella sinistra, a livello della commissura interposta (Fig. 2).

La presenza di calcificazioni anche minime, ma strategicamente localizzate alle commissure, dove maggiore è lo stress, riduce quindi la resistenza meccanica dei lembi e favorisce la comparsa di lacerazioni secondarie. La maggiore incidenza di queste lacerazioni sulla cuspidè destra è conseguenza della maggior estensione di questo lembo, che, in base alla legge di Laplace, risulta sottoposto ad una maggiore tensione. La storia clinica della paziente che abbiamo descritto in questo lavoro mostra come questo tipo di malfunzionamento possa verificarsi in modo improvviso, in pieno benessere, senza essere preceduto da alcun segno premonitore e talmente severo da richiedere la sostituzione d'urgenza della protesi.

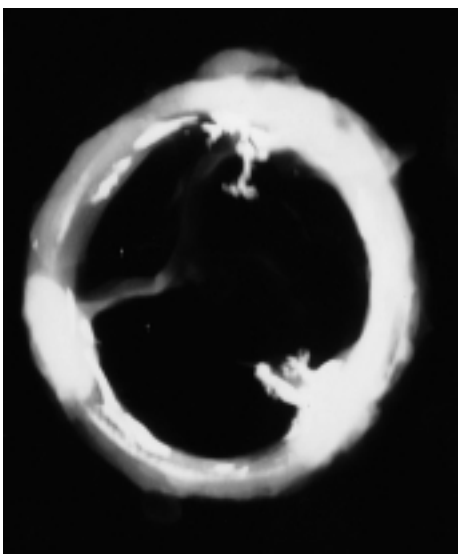
L'esame microradiografico rivelò la presenza di minute deposizioni calcifiche commissurali più evidenti in corrispondenza delle cuspidi lacerate (Fig. 3).

Figura 3. Microradiografia della protesi espantata che dimostra la presenza di minute calcificazioni commissurali.
