## CASO CLINICO

# Disfunzione acuta di una bioprotesi porcina Carpentier-Edwards

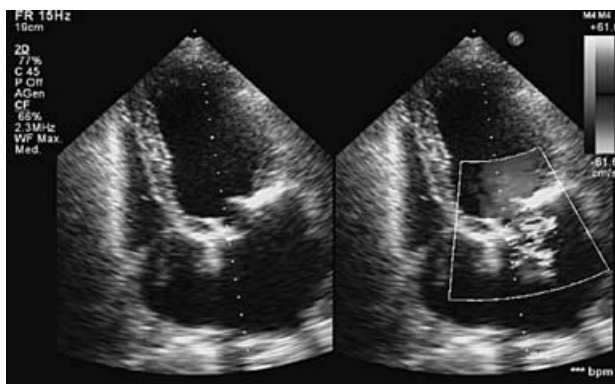
Figura 1. Ecocardiogramma transtoracico: approccio apicale, proiezione 4 camere. Protesi biologica in sede mitralica. Evidenza dei due sostegni della protesi che mascherano le cuspidi della bioprotesi. Il color Doppler identifica un rigurgito mitralico con jet eccentrico, diretto verso il setto interatriale.

Veniva eseguito l'ecocardiogramma trans-toracico color Doppler che evidenziava un ventricolo sinistro di dimensioni ai limiti superiori della norma con moderata riduzione della funzione sistolica (frazione di eiezione 45%), un atrio sinistro severamente dilatato. La protesi biologica appariva in sede, ma lo spessore e la motilità dei lembi protesici non erano ben evidenti per l'interposizione delle strutture di sostegno. L'esame color Doppler evidenziava un jet eccentrico da insufficienza mitralica di grado severo (Figura 1), confermata dalla presenza di un'elevata velocità di picco protodiastolico >2.5 m/s ottenuta dall'interrogazione Doppler ad onda pulsata della protesi. Il paziente è stato ricoverato in cardiologia e durante la degenza, per l'elevato sospetto di una disfunzione della protesi, è stato sottoposto ad ecocardiografia transesofagea. Utilizzando la proiezione medioesofagea con angolazione del trasduttore variabi-

L'ecocardiografia costituisce la metodica diagnostica più affidabile per l'identificazione del malfunzionamento protesico. Nel presente caso l'ecocardiogramma color Doppler ha infatti evidenziato la presenza di una insufficienza mitralica di grado severo con un'origine periferica e un orientamento eccentrico del jet (Figura 1). L'aspetto del rigurgito non ha agevolato la diagnosi differenziale tra intra- o periprotetico. Nelle protesi valvolari biologiche l'insufficienza intraprotetica è più frequente, ma si manifesta generalmente con un jet centrale<sup>5</sup>. Inoltre il riverbero delle strutture di sostegno della protesi valvolare biologica non ha consentito un'accurata valutazione dei lembi e delle strutture adiacenti.

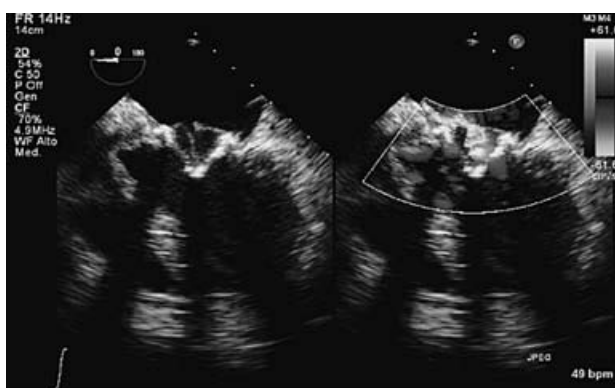
Figura 2. Ecocardiogramma transesofageo: proiezione medioesofagea 4 camere a 0°. Si evidenzia un prollasso *flail* della cuspid posteriore. Il color Doppler identifica l'origine intraprotetica dell'insufficienza mitralica.

le da 0° a 130° è stata eseguito uno studio accurato dell'anatomia e del movimento delle cuspidi della bioprotesi che ha evidenziato la presenza di una cuspid *flail* e la precisa localizzazione intraprotetica del rigurgito (Figura 2). L'esame transesofageo, visualizzando il movimento delle cuspidi, ha infatti evidenziato la presenza di alterazioni morfologiche delle cuspidi della bioprotesi, escludendo la causa endocarditica ed identificando l'origine transprotetica del rigurgito. Dopo aver confermato la disfunzione protesica, il paziente è stato trasferito in cardiocirurgia dove è stato sottoposto ad intervento di sostituzione valvolare mitralica con bioprotesi pericardica bovina. Il reperto intraoperatorio confermava la diagnosi ecocardiografica evidenziando la lacerazione di una delle cuspidi della valvola porcina a livello di una delle commissure, con conseguente *flail* e jet da insufficienza intracommissurale (Figura 3).

L'approccio transesofageo è stato utilizzato per superare i limiti dell'esame transtoracico e identificare il meccanismo patogenetico responsabile dell'insufficienza valvolare<sup>8</sup>. Nel caso specifico, sebbene fossero passati 10 anni dall'impianto, non si evidenziavano all'espanto segni evidenti di degenerazione fibrocalcifica.

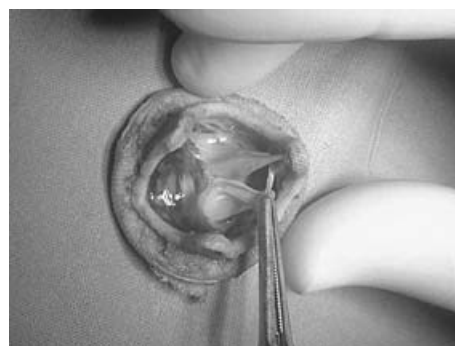
Figura 3. Reperto operatorio della valvola espantata con visualizzazione del cedimento commissurale di una delle cuspidi della bioprotesi Carpentier-Edwards impiantata in sede mitralica.

Nel caso in esame non si evidenziavano, all'espanto, segni evidenti di degenerazione fibrocalcifica. I lembi erano morbidi, non ispessiti e non retratti; all'esame radiologico non erano presenti nuclei di calcificazione e non erano presenti distacchi tra parete aortica e supporto in Dacron, mentre l'unica lesione evidente era rappresentata dalla lacerazione isolata di una cuspid in sede commissurale.
