# Immagini in medicina cardiovascolare

## Esempi di artefatti elettrocardiografici da non corretto utilizzo del filtro anti-instabilità della linea di base

(Ital Heart J Suppl 2003; 4 (6): 514-517)

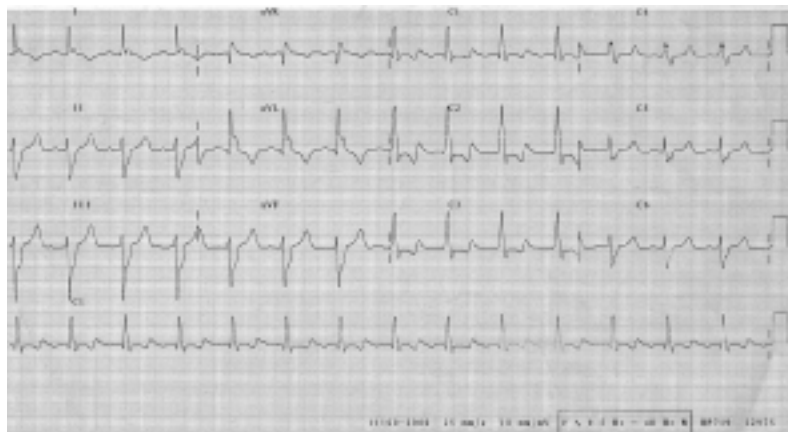
**Figura 4.** A: ECG eseguito di routine in un paziente con patologia non cardiaca. Acquisizione automatica. B: stesso paziente con acquisizione manuale, alterazione del tratto ST in D2, D3, aVF dovuta al filtro.
